Södra Råda gamla kyrka
Treklövervalvets konstruktion

ROBERT CARLSSON
februari 2007

Syftet med övningen, Förundersökning VI, var att skaffa byggkunskap kring det medeltida treklövervalvets konstruktion. I nuläget kan vi sorgligt nog konstatera att Södra Råda gamla kyrka var den sista kyrkan med ett helt och inklätt treklövervalv, dessutom en träkyrka, således var vi hänvisade till att studera reminiscenser av treklövervalv i Uppländska stenkyrkor. Vad vi för alltid gick miste om när kyrkan i Södra Råda brann ned till grunden 2001, var den speciella konstruktion av treklövervalv som var direkt avhängig byggnadsmaterialet trä. Den stora skillnaden i förhållande till de massiva stenkyrkorna, låg i det minimala upplaget på väggarna för takstolarna, stenkyrkans upplag på runt en meter var på timmerkyrkan i Södra Råda bara 18 cm. Trälösningen för denna valvkonstruktion blev således timrade rösten med ett system av primära och sekundära åsar samt ett antal kryckor och strävor, vilket då och tack vare ett brett takstolsupplag i stenkyrkorna kan motsvaras av en enkel saxsparre med sticksparre.

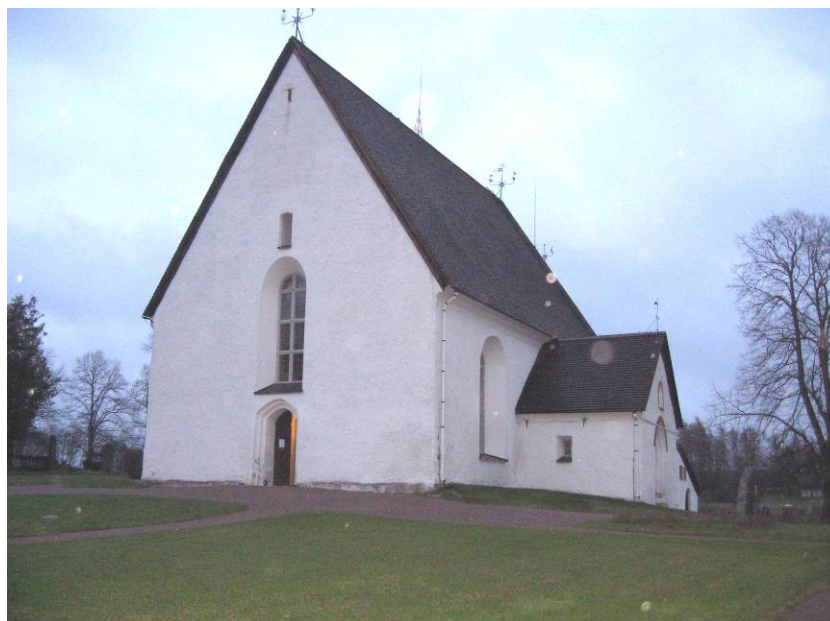
På vinden återfanns ett fåtal krumvirken bevarade, spridda över hela taklaget. Vi fann endast *en* hel bågföljd; från murrem tillnock motsvarande en halv takstol. Annars hade man tagit bort mycket av de nedre delarna av treklövervalvskonstruktionen, troligen för att ge utrymme åt tegelvalven. Gran dominerade som träslag.

BILD 2. Funbo kyrka in situ. Foto Robert Carlsson.

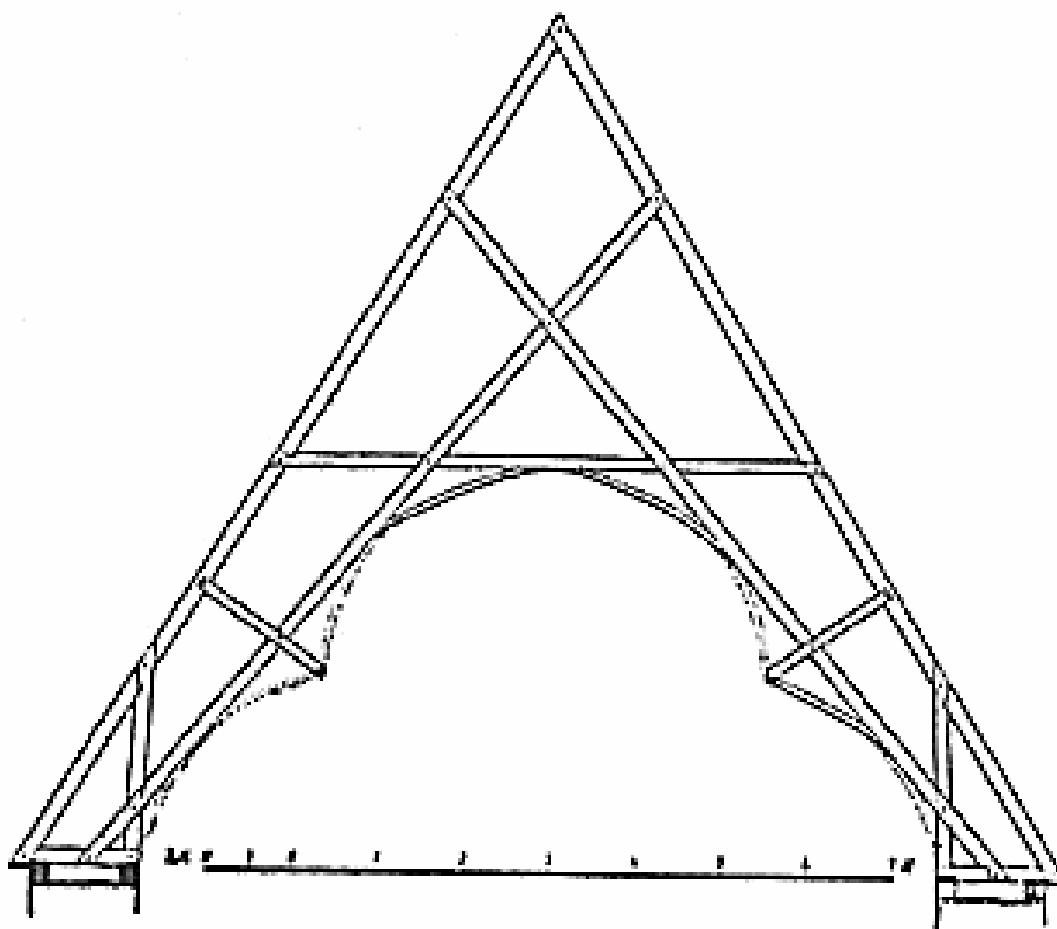
Bevarandesituationen i Tuna var något bättre än den i Funbo, i övrigt lika.

BILD 3. Takstolen över Tuna kyrka.

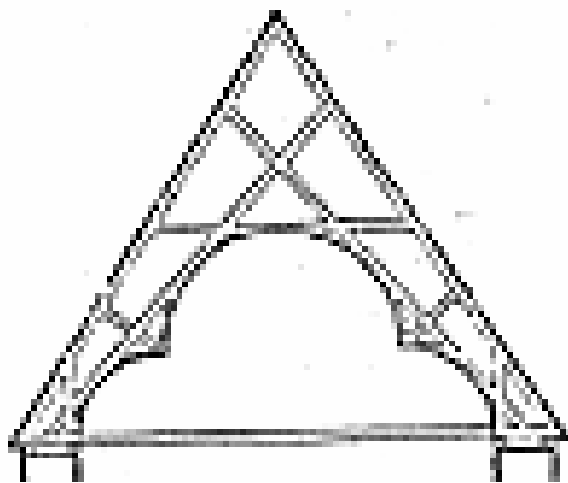
Bland de 34 takstolarna återfanns två typer som var placerad växelvis. Den ena typen visas på bilden nedan, den andra typen saknade sax- och sticksparrar och med det även valvkonstruktion. Gran dominerade som träslag.

BILD 6. Tvärsektion av Söderby Karl kyrka. Ur Peter Sjömars arbetsrapport Medeltida takkonstruktioner i kyrkor, RAÄ och Sveriges kyrkor.

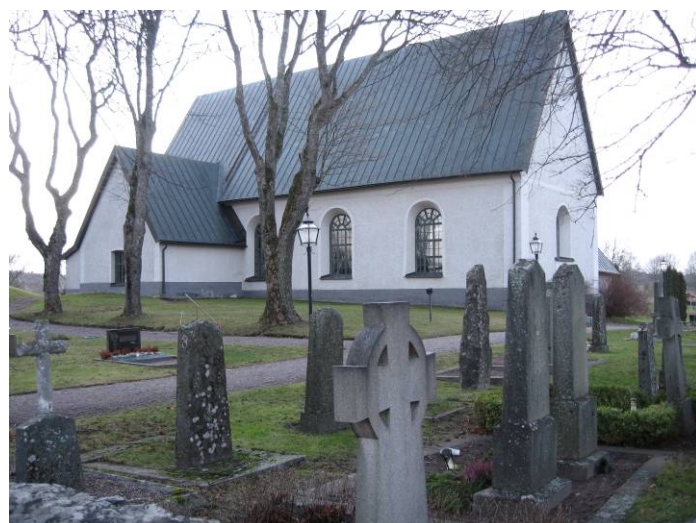
BILD 7. Söderby Karl kyrka in situ. Foto Robert Carlsson.

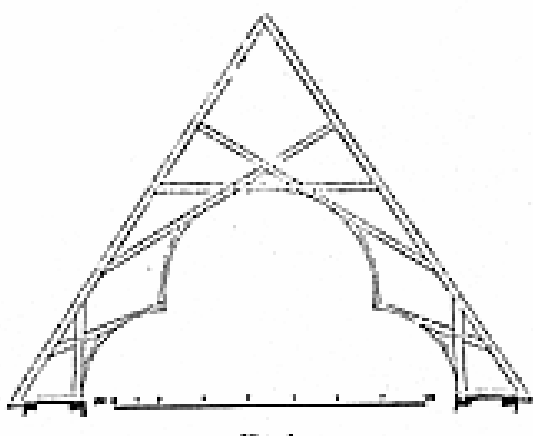
BILD 12. Tvärsnitt av kortakstol i Tensta kyrka.
Ur Peter Sjömars arbetsrapport Medeltida takkonstruktioner i kyrkor, RAÄ och Sveriges

I Tensta gick inte saxsparren ned till knäbocken utan träffade mitt på högbenet, därför hade man varit tvungen att fälla sticksparren så att den istället tvärade över stödben och högben. Gemensamt för takstolarna i de undersökta kyrkorna, var att hanbjälken utgjorde hjässa för valvet.

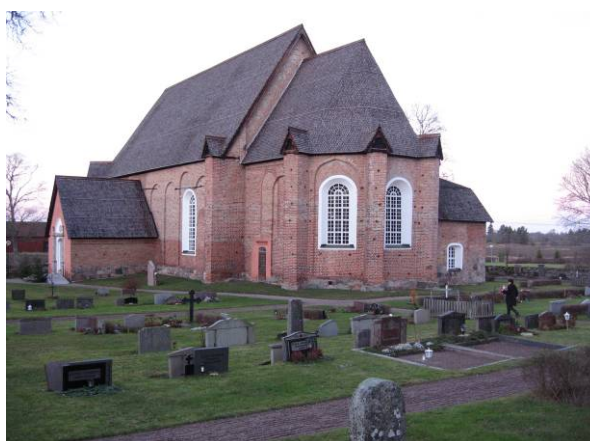
Taklaget i Tensta kyrka sammanfattas i ett ord: raffinemang. Södra Råda och Tensta spelar i samma division, de är lika djärva och respektlösa såtillvida att byggena är övertramp med tårna för vad som är möjligt att åstadkomma med våra nordiska barrträslag. I Tensta kan man på flera ställen se materialbrott, något som dock inte verkar ha påverkat taklagets bärighet i någon nämnvärd utsträckning. I syfte att uppnå ett vackert valv, har man ibland genat för mycket över fibren och med det byggt in sprickanvisningar.

BILD 13. Tensta kyrka in situ. Som synes följer korets takform dess grundplan, vilket innebär ett komplext taklag.
Foto Robert Carlsson.

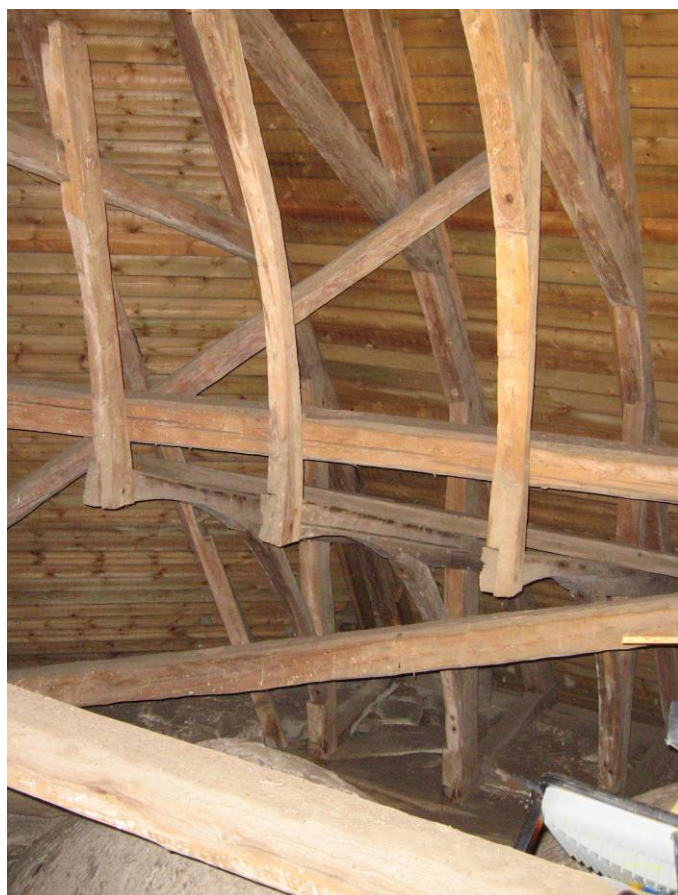
BILD 14. Tensta kyrkas kortakstolar in situ.
Foto Robert Carlsson.

Takstolarna var på sätt och vis lötade, något man antagligen gjorde eftersom saxsparre och hanbjälke inte fyllde den välvda formen helt och hållet. Man kan även tolka det som att löten eller klossen gavs ytterligare en funktion, nämligen som en form av spännkloss. Man kan resonera om avsikten var att spänna upp konstruktionen eller om man fick den funktionen på köpet, se vidare bild 16 med resonemang.
